## NAMNET BUREGÅRDEN

# DRAKAR OCH DEMONER

Buregården i centrala Gävle är en verklig prydnad för staden. Det unika trähuset i två våningar ritades av nyblivne stadsarkitekten i Gävle, Erik Alfred Hedin, och uppfördes 1879–81. Det fungerade både som hans ritkontor och bostad och var högst modernt. Byggnaden uppfördes i den byggrusch som uppstod i staden efter stadsbranden 1862, som raderade ut nästan hela Gävle. Erik Alfred Hedin var en ledande kraft i utformningen av många nya byggnader.

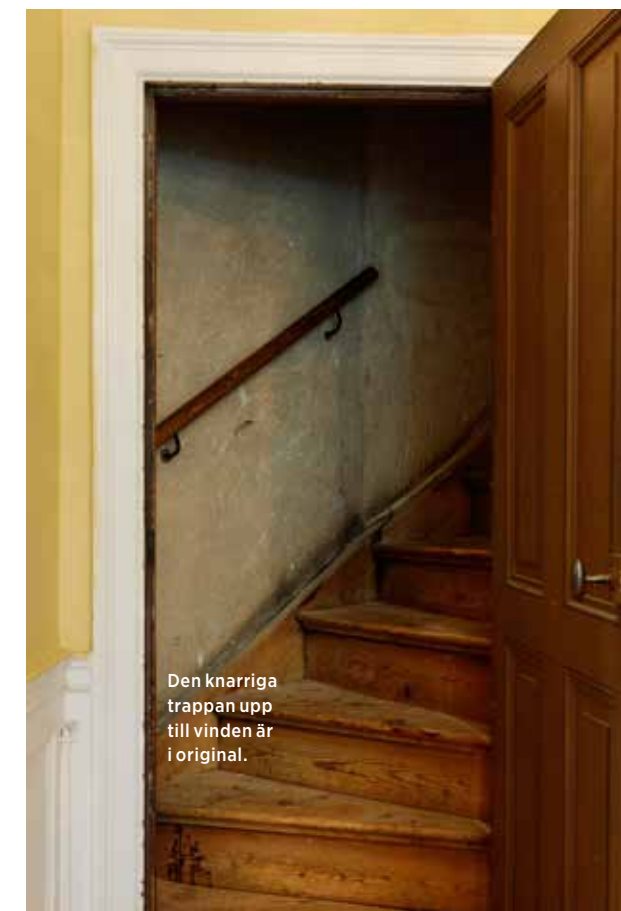
Den knarriga trappan upp till vinden är i original.

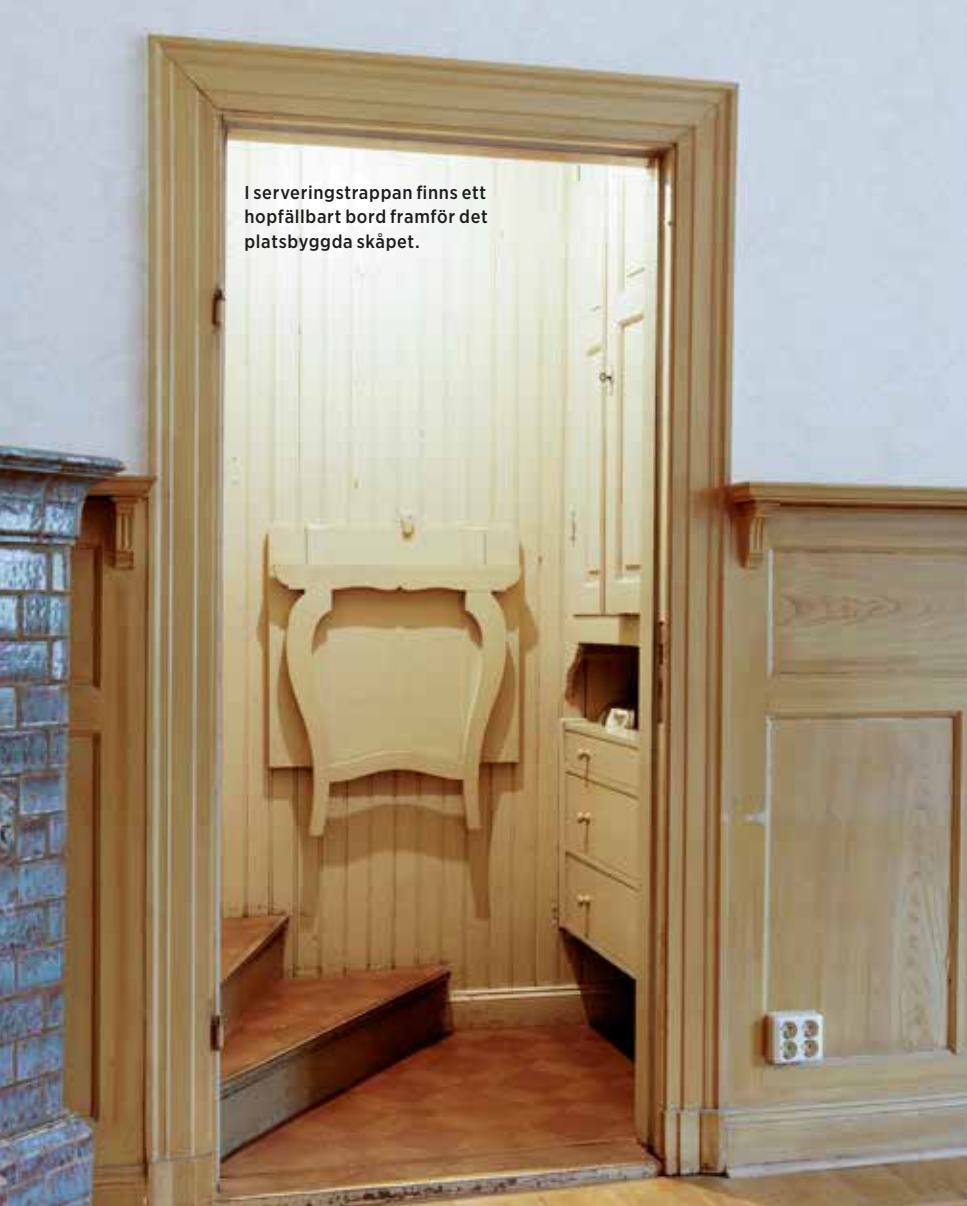
I serveringstrappan finns ett hopfällbart bord framför det platsbyggda skåpet.

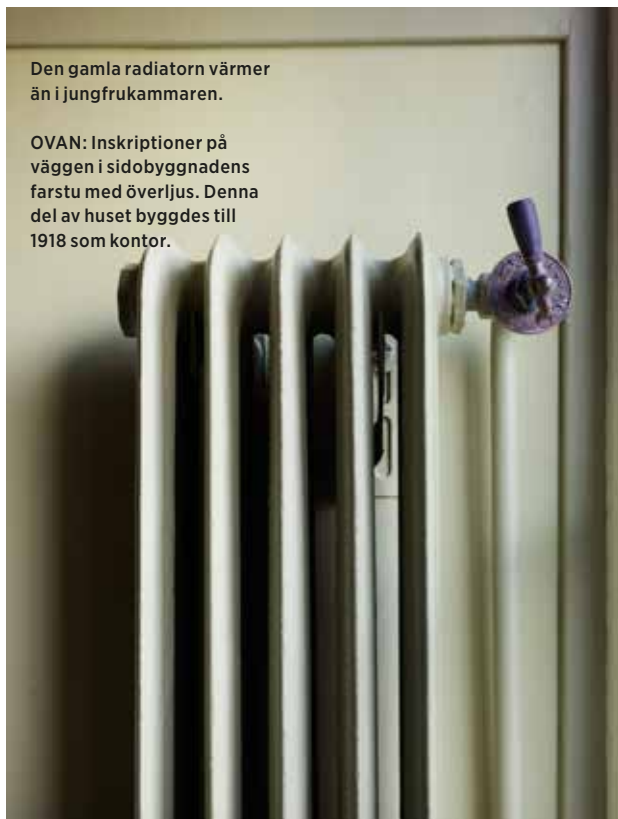
Den gamla radiatoren värmer än i jungfrukammaren.

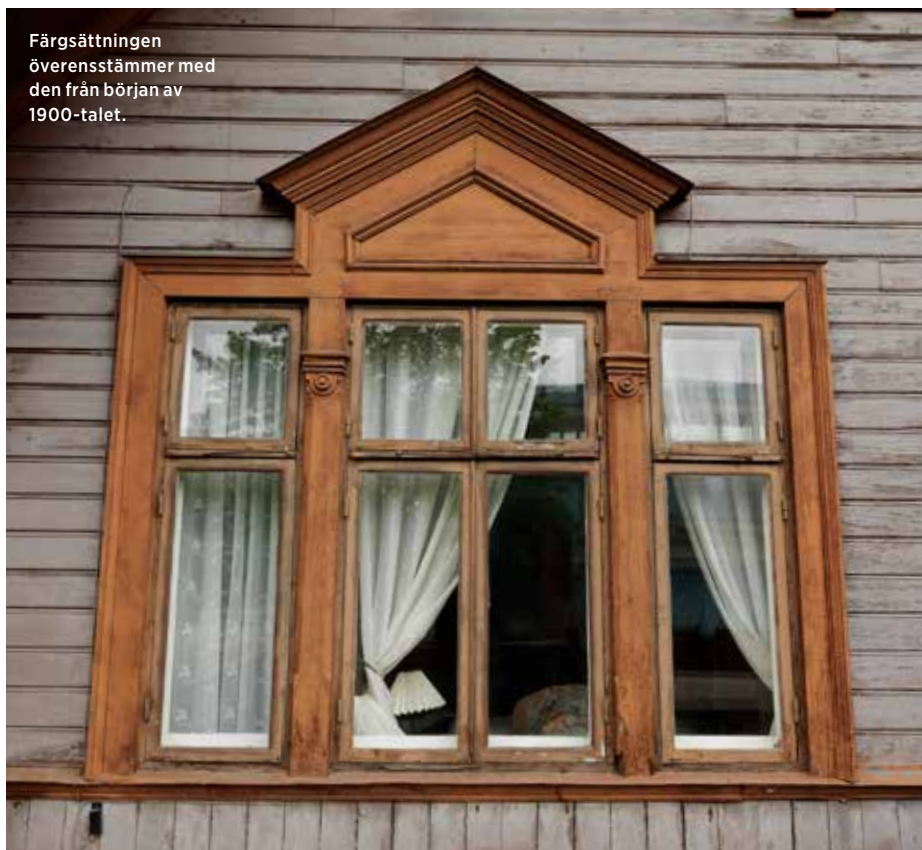
Färgsättningen överensstämmer med den från början av 1900-talet.

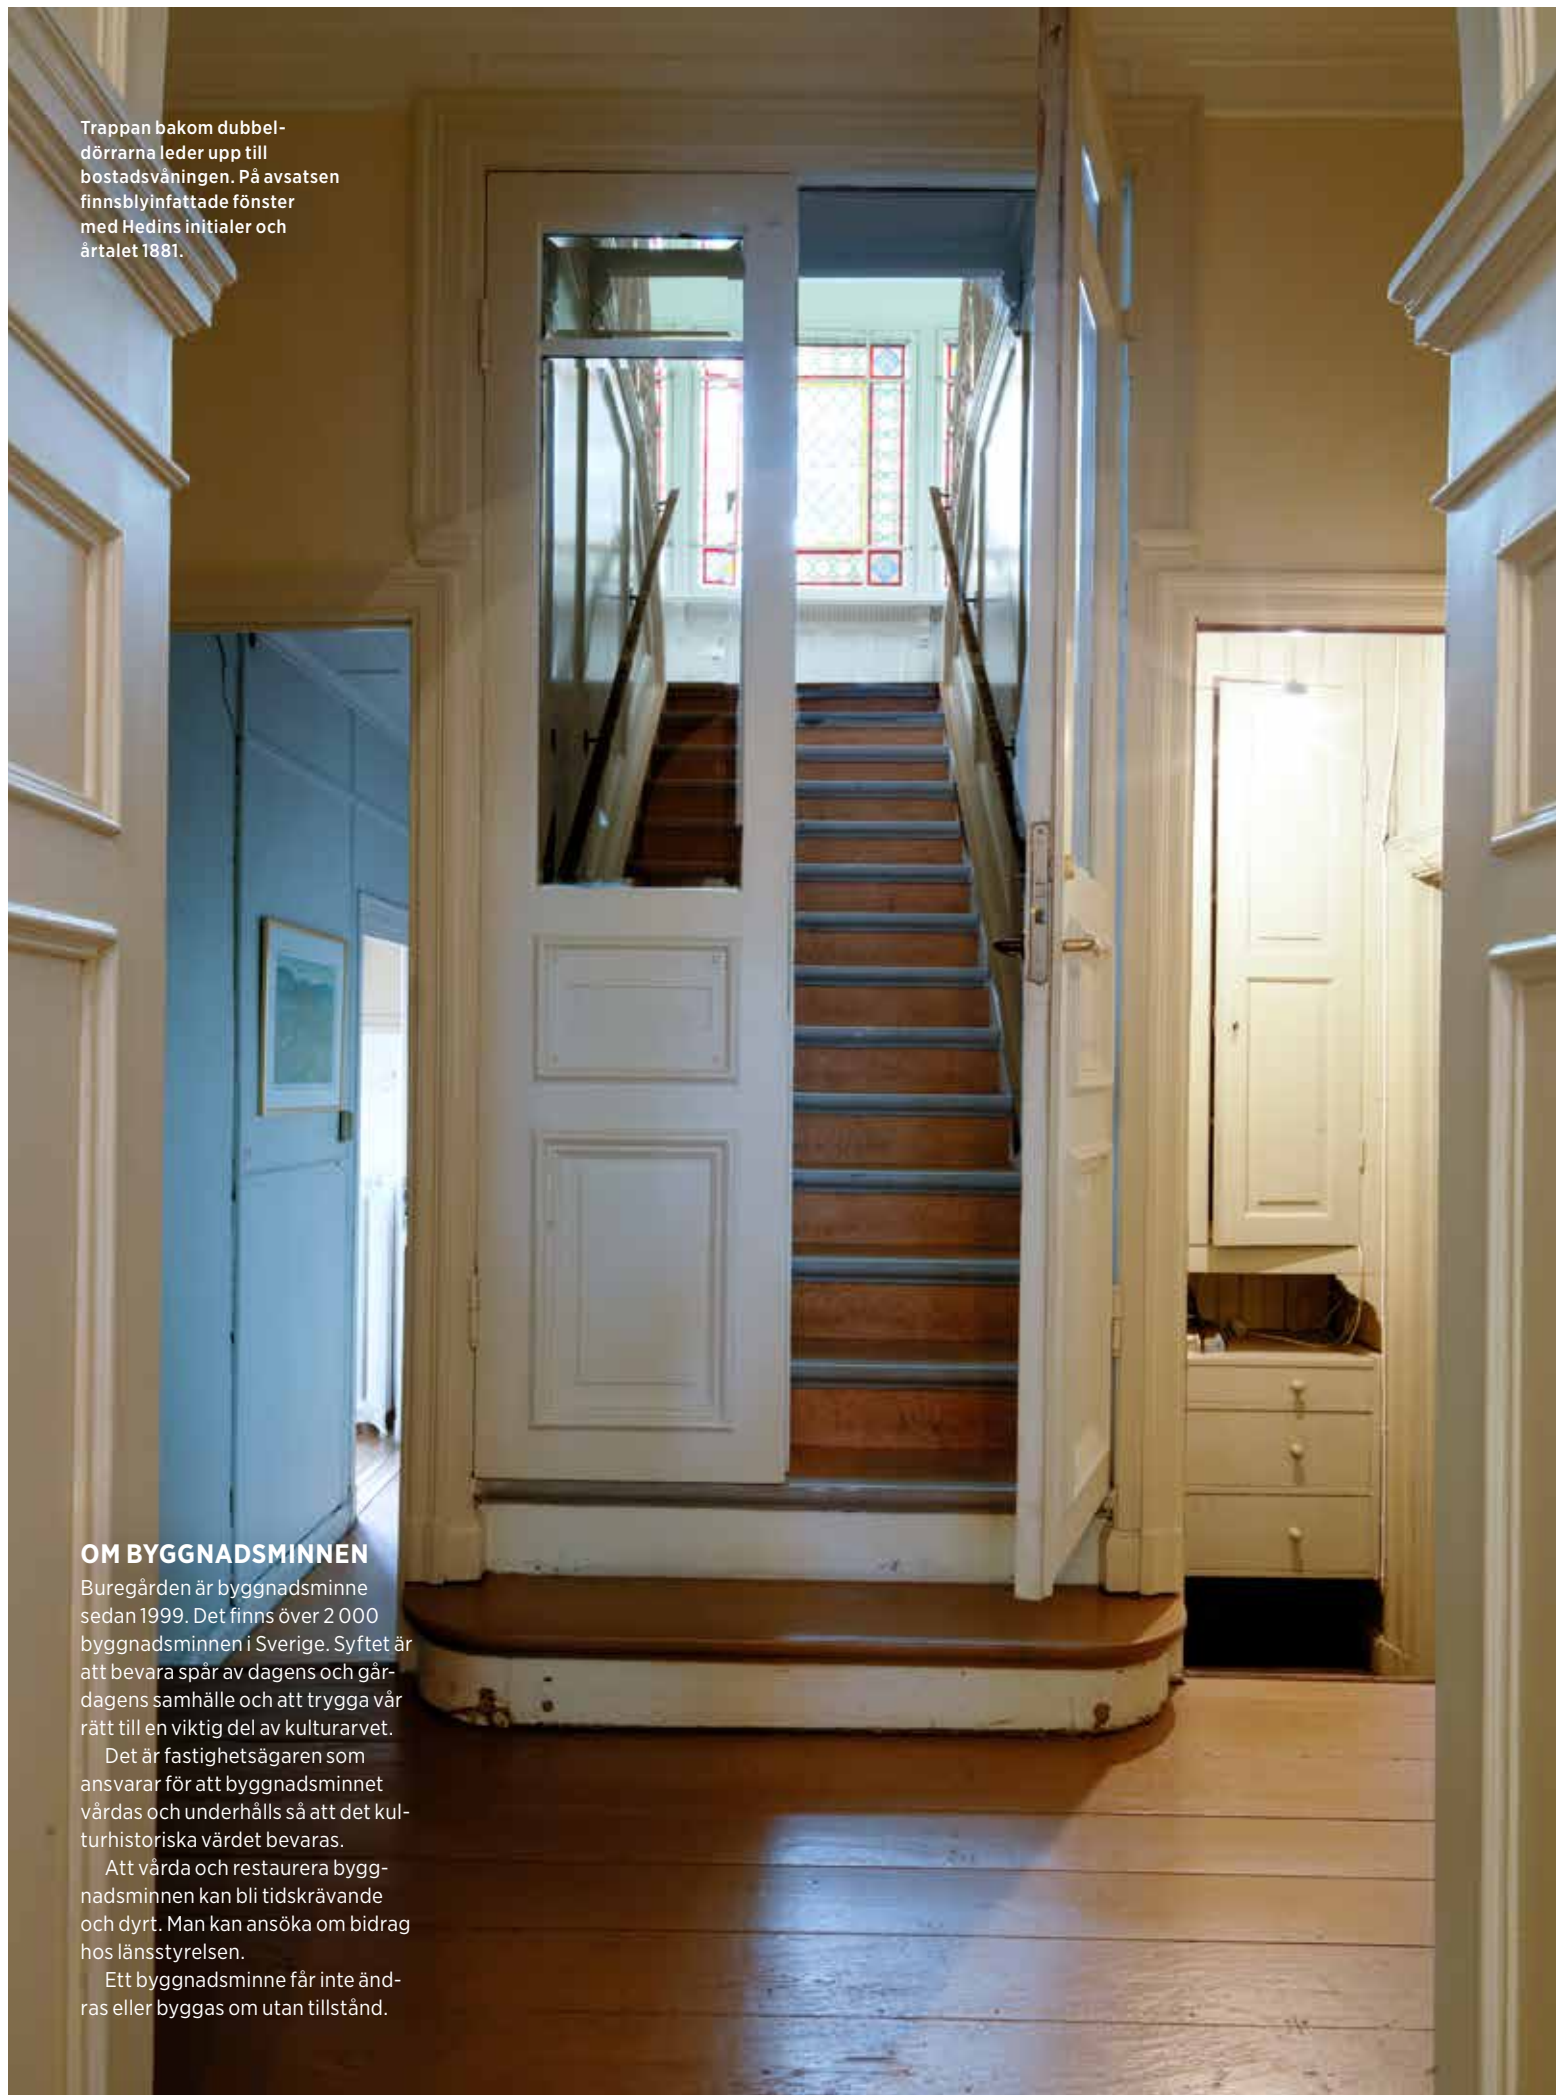
Trappan bakom dubbeldörrarna leder upp till bostadsvåningen. På avsatsen finns blyinfattade fönster med Hedins initialer och årtalet 1881.

Trappan upp till övervåningen delas av en avsats med stora vackra blyinfattade fönster med årtalet 1881. Här finns Erik Alfred Hedins gamla bostad med kök och fyra rum med kakelugn och detaljer som lister, foder och dörrar är original, liksom rumsindelningarna som är intakta.

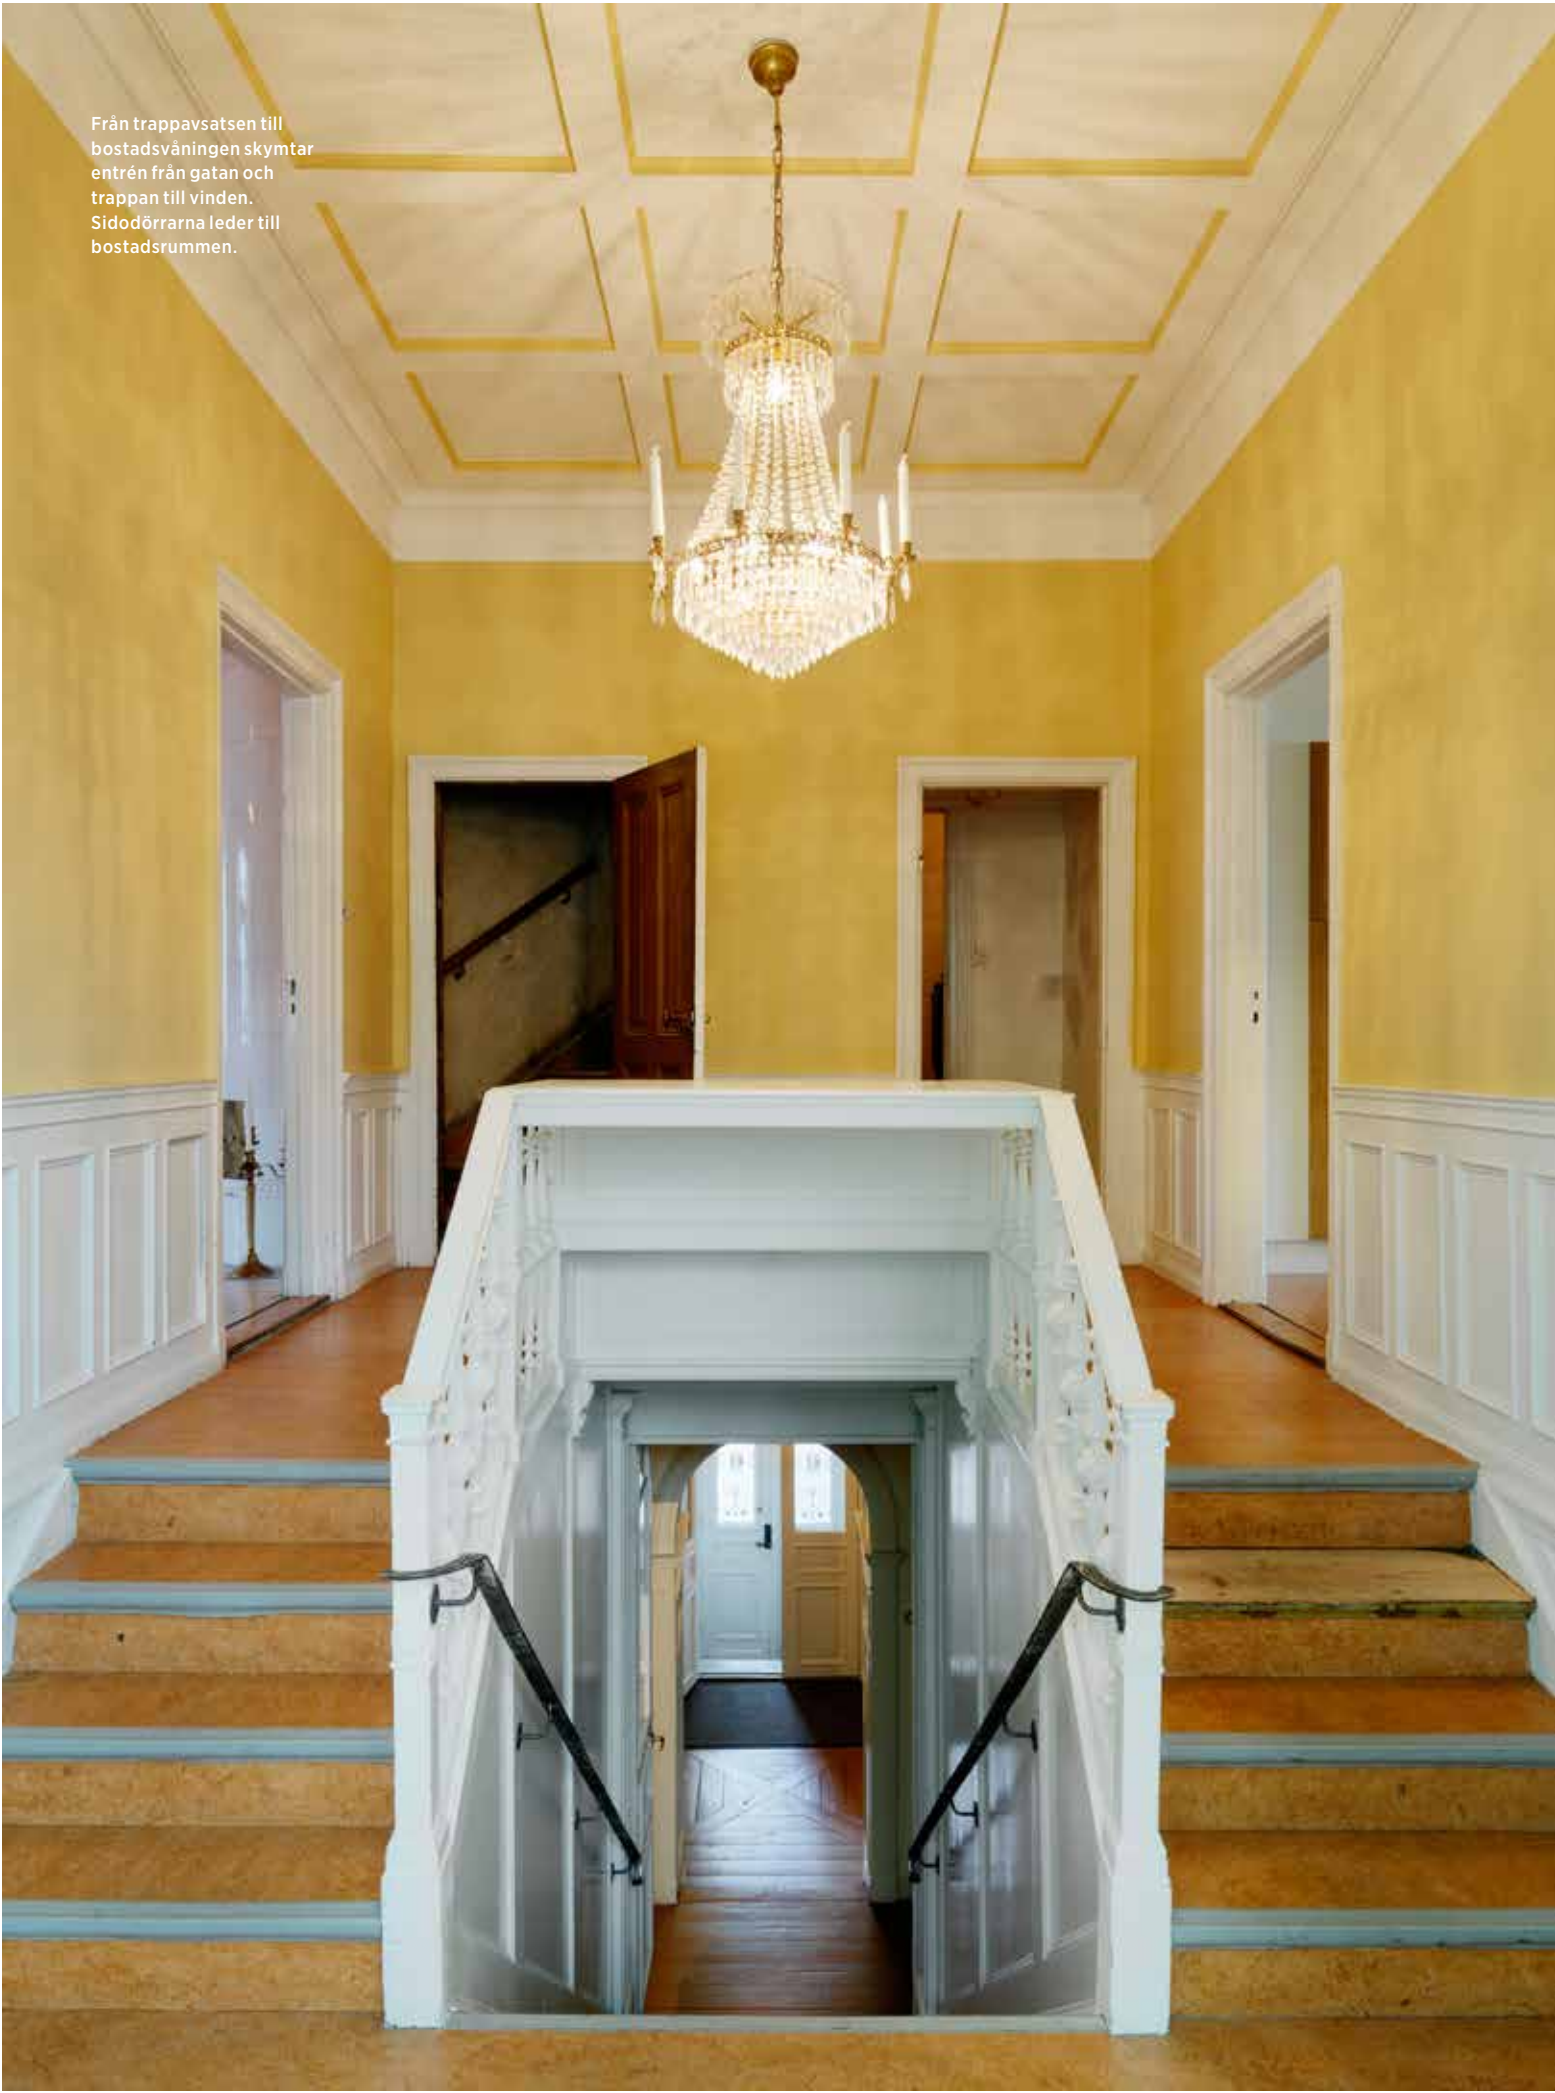
Från trappavsatsen till bostadsvåningen skymtar entrén från gatan och trappan till vinden. Sidodörrarna leder till bostadsrummen.

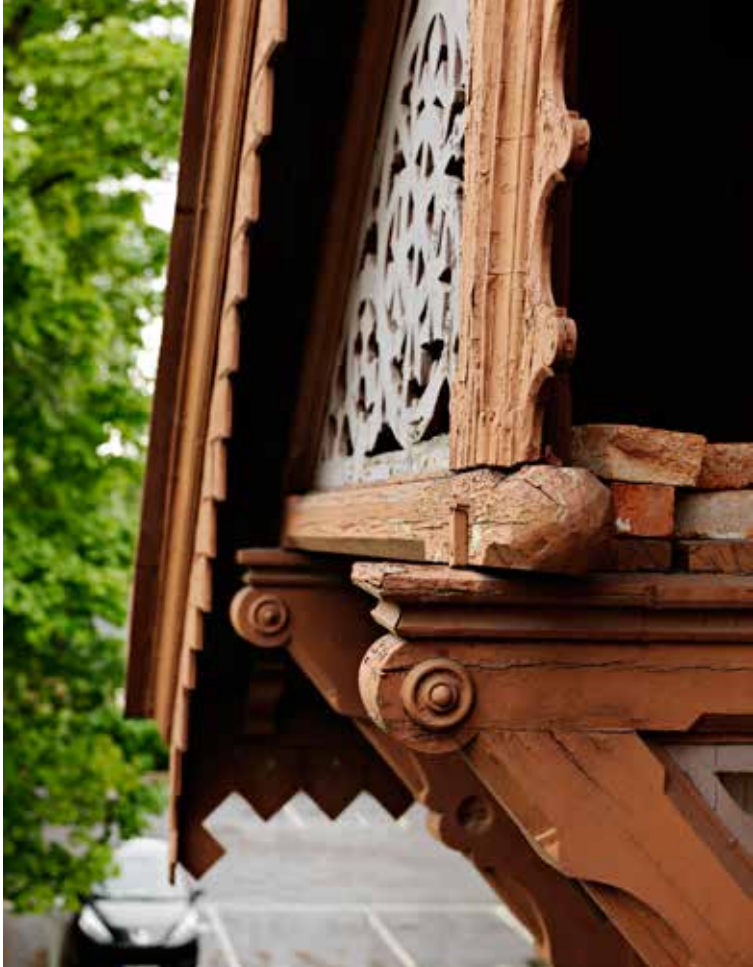
Trots krackelerad färg är fasadutsmyckningarna i gott skick. Med ångsågens intåg i mitten av 1800-talet kunde man massproducera spontade brädor, profilerade lister och lövsågerier för fasadutsmyckning.

Här lekte han med rik och påkostad utsmyckning i form av drakhuvuden, drakslingsor, burspråk och fjällpanel. Fasaden har stående träpanel upp till bottenvåningens fönster och liggande panel mellan fönstren, vilket upprepas på övervåningen. Ursprungligen var panelen svarttjärad, i dag är den

mer pepparkaksbrun och listverket något mörkare, vilket liknar utseendet kring 1900. På flera ställen finns bibelspråk och Erik Alfred Hedins initialer syns ännu på entrédörrens järngaller.

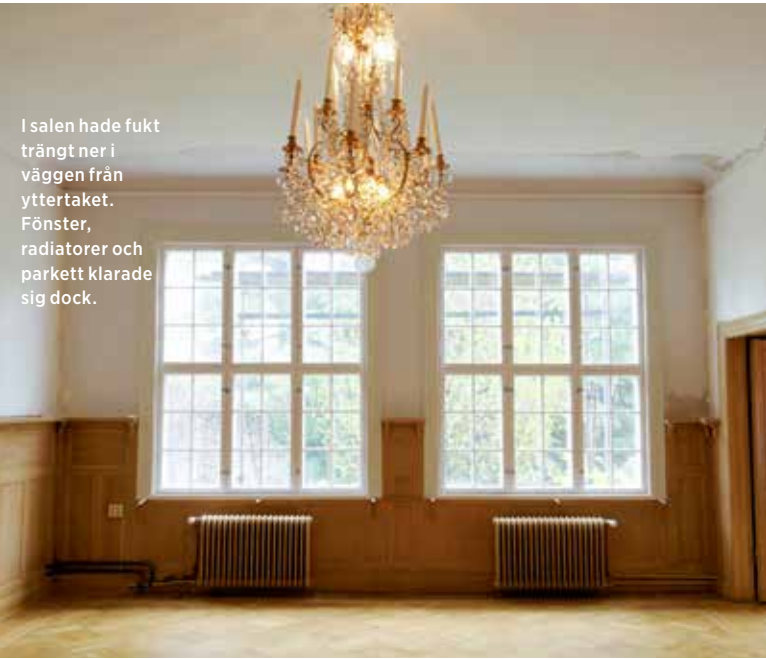
I salen hade fukt trängt ner i väggen från yttertak. Fönster, radiatorer och parkett klarade sig dock.

Huset är charmigt, vackert, har fin stämning och är tillräckligt stort för att bedriva en verksamhet i. Under den hårda vintern 2010 hängde istapparna halvmeterlånga från taket på grund av värmeläckage. Isoleringen på vinden var undermålig och fukt hade under flera år trängt ner i ytterväggen. Tursamt nog visade det sig att fönsterfoder, fönsterbågar, parkett och radiatorer klarat sig. Under 2010 byttes hela timmerväggen och på vinden ligger nu ett tjockt lager isolering av linfiber, Isolina.

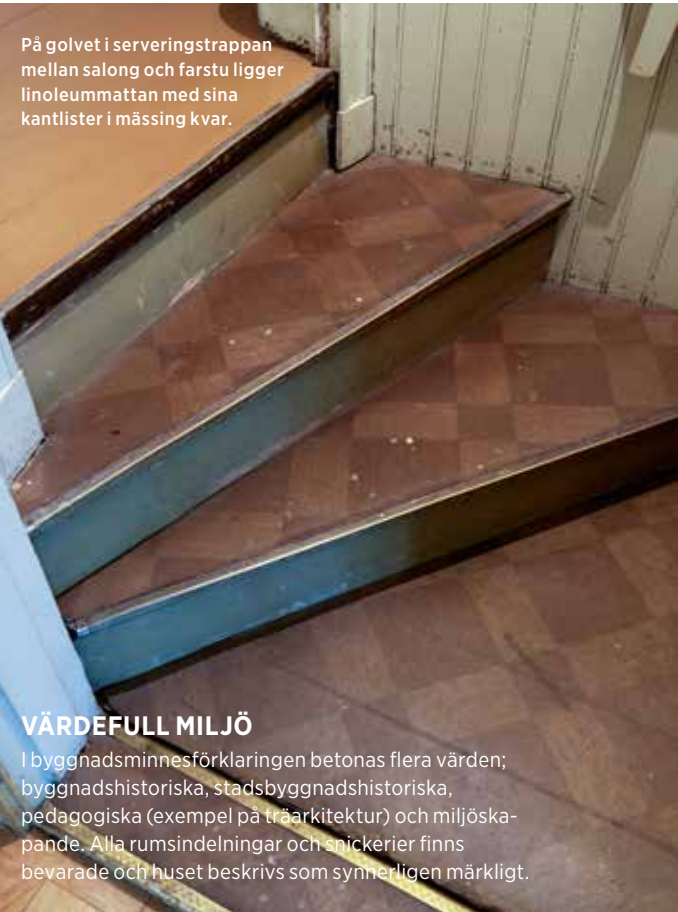
På golvet i serveringstrappan mellan salong och farstu ligger linoleummattan med sina kantlister i mässing kvar.

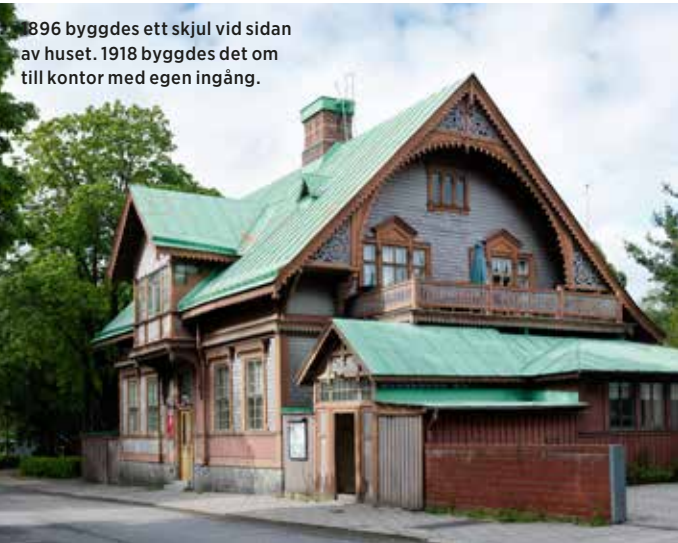
1896 byggdes ett skjul vid sidan av huset. 1918 byggdes det om till kontor med egen ingång.

OVAN: Inskriptioner på väggen i sidobyggnadens farstu med överljus. Denna del av huset byggdes till 1918 som kontor.
