# SÅ RÄDDAS EN SÖDERKÅK

I Vita bergens kulturkvarter i Stockholm finns fortfarande 1700-talsbebyggelse bevarad, ägd av staden och uthyrd som bostäder eller lokaler.

Under ett par år har ett av husen restaurerats, varsamt och grundligt. Följ med och se hur det gick till!

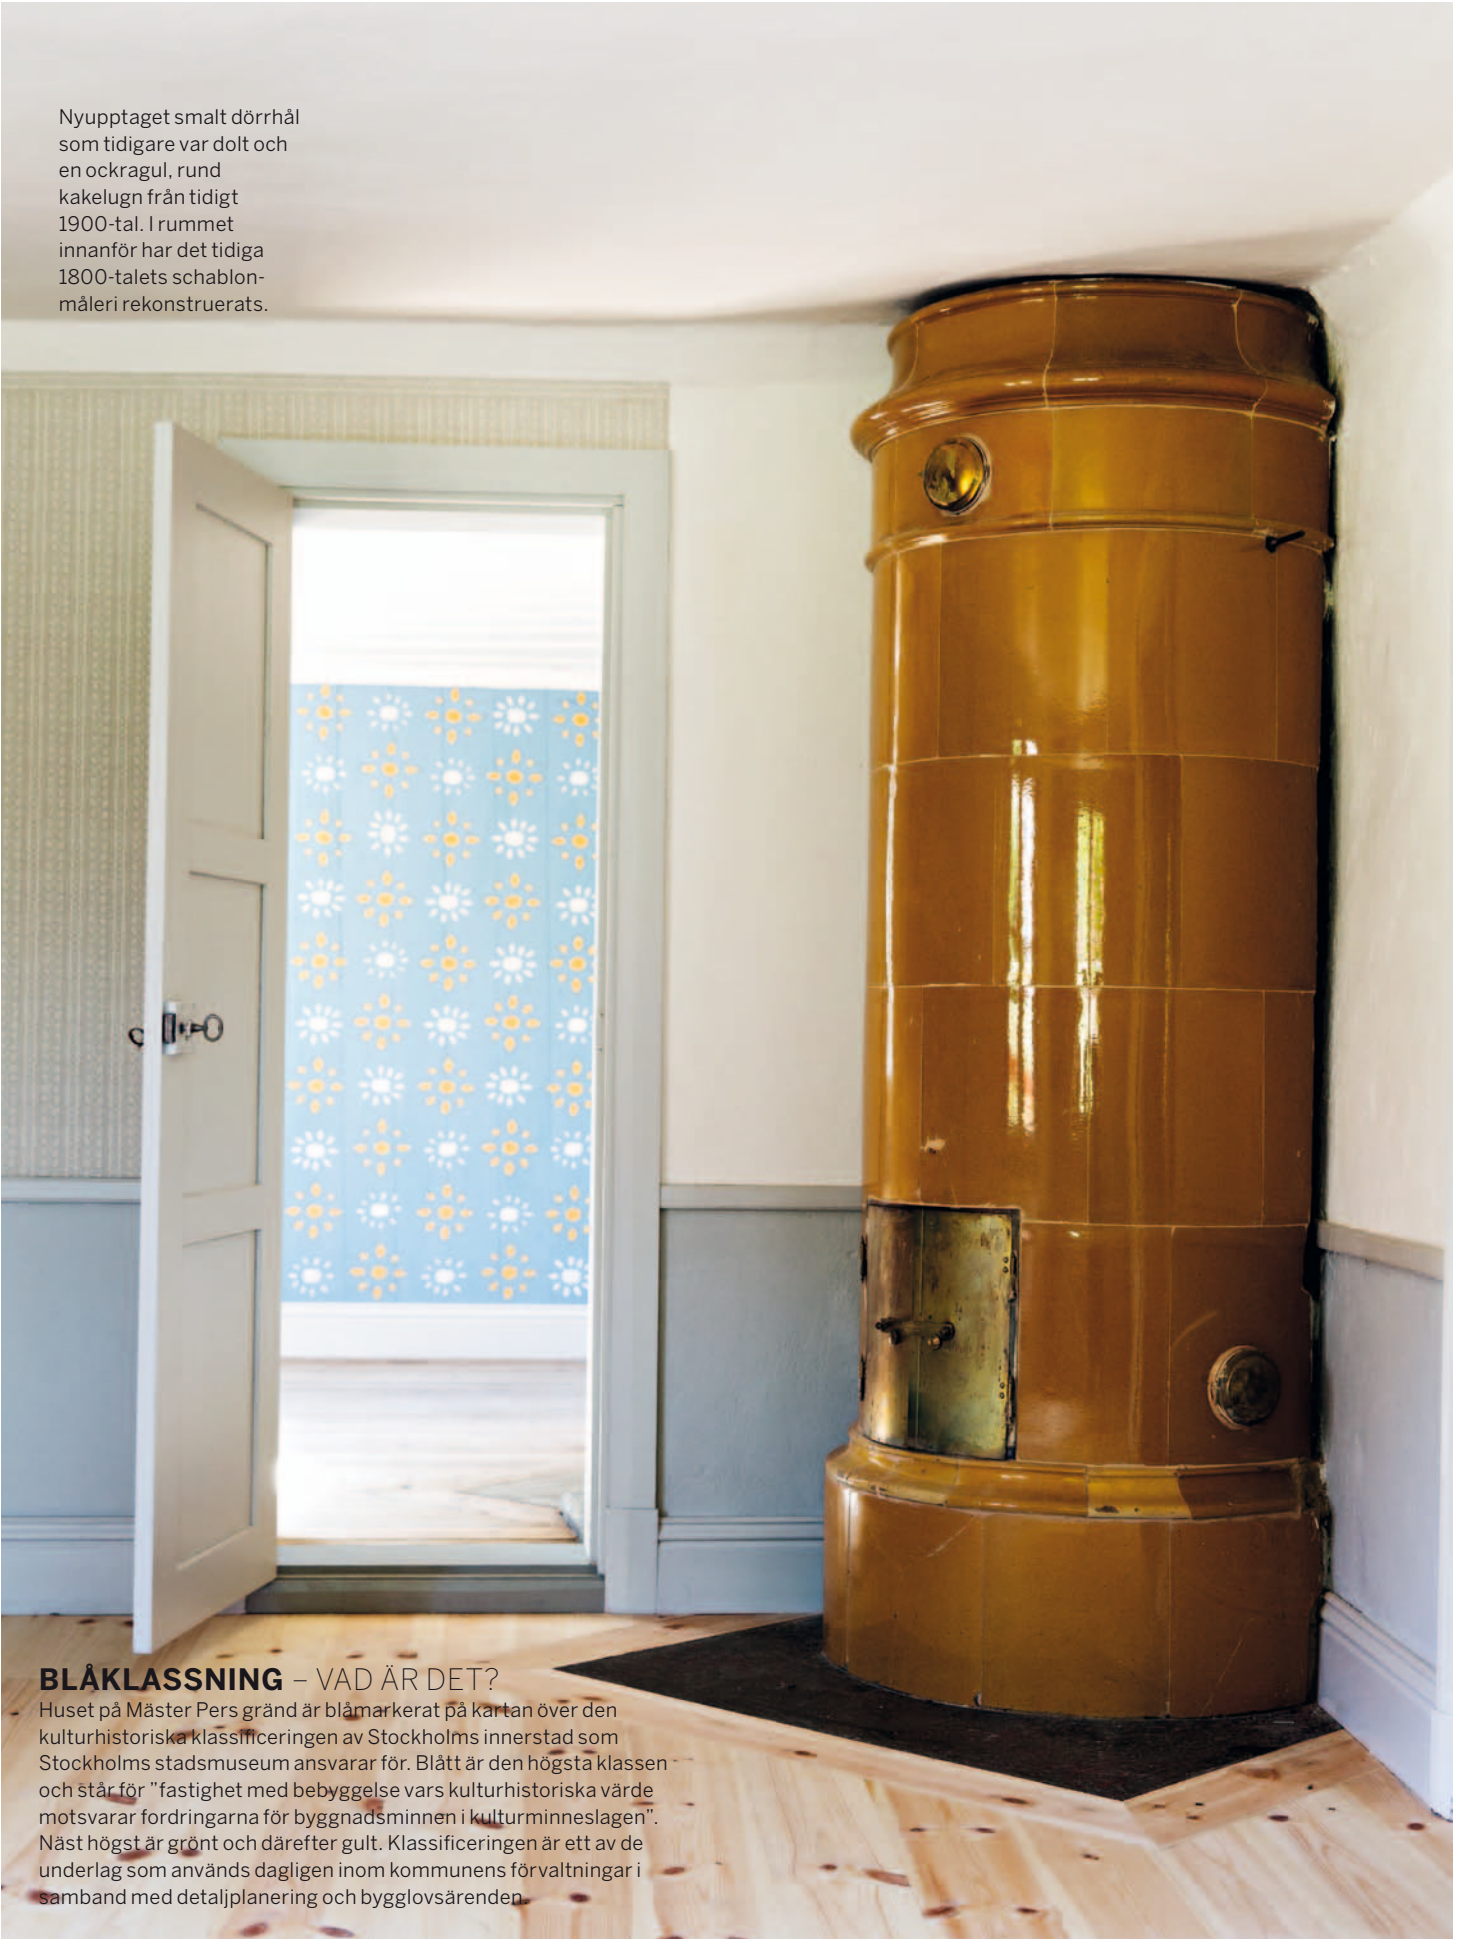
Nyupptaget smalt dörrhål som tidigare var dolt och en ockragul, rund kakelugn från tidigt 1900-tal. I rummet innanför har det tidiga 1800-talets schablonmåleri rekonstruerats.

Övriga huset fick mer av tidig 1900-talsstil och alla golv fick bli skurgolv. I kammaren hade man under arbetets gång hittat rester av schablonmålningar från tidigt 1800-tal. De återskapades nu, medan salen fick originaltapeter från 1910, inköpta på Handtryckta tapeter på Långholmen. Till det lilla sovrummet valde man en ljus tapet från Lim & Handtryck. De två kakelugnar som fanns i huset kompletterades med en rund vit från förra sekelskiftet och vedspisen i köket rustades upp.

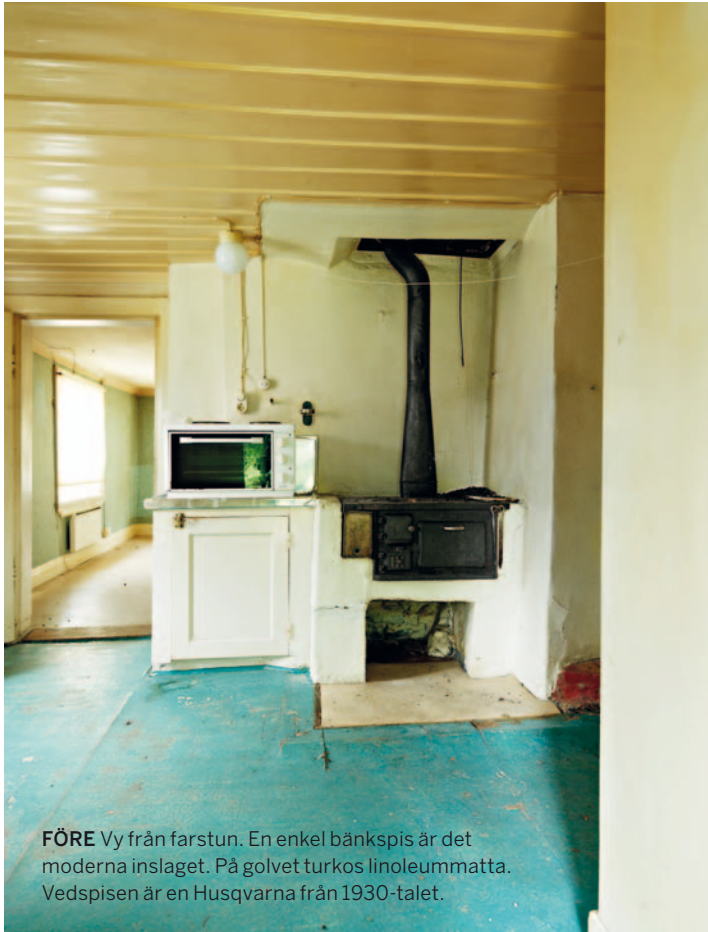
**FÖRE** Vy från farstun. En enkel bänkspis är det moderna inslaget. På golvet turkos linoleummatta. Vedspisen är en Husqvarna från 1930-talet.

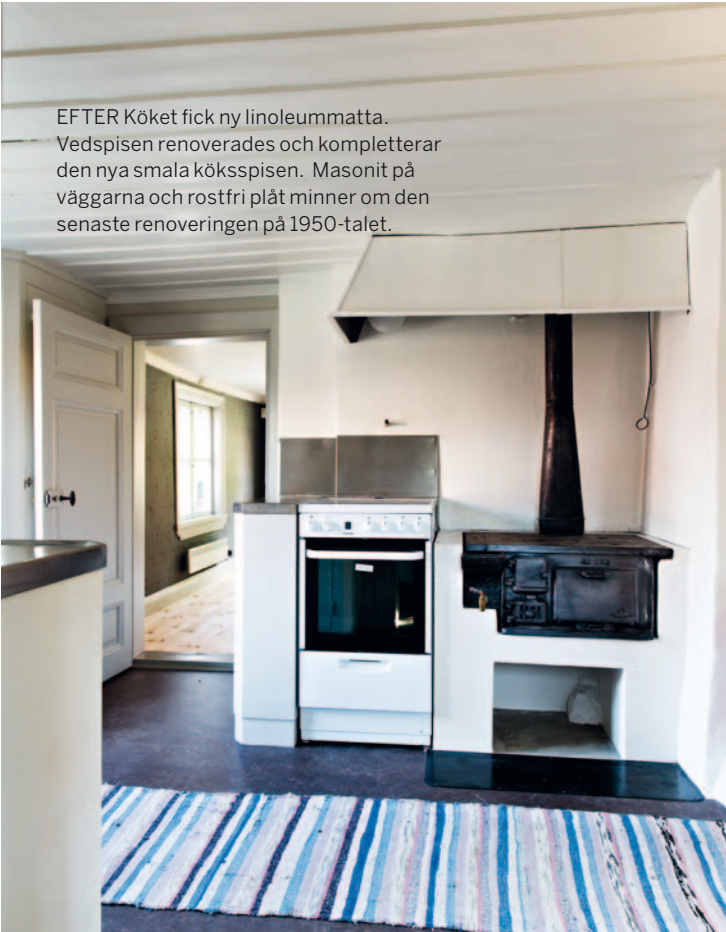
**EFTER** Köket fick ny linoleummatta. Vedspisen renoverades och kompletterar den nya smala köksspis. Masonit på väggarna och rostfri plåt minner om den senaste renoveringen på 1950-talet.

I KÖKET FANNS MÅNGA DRAG av 1950-tal, så där valde man att satsa på den tiden. Masoniten på väggarna behölls och målades om med linoljefärg i ljus kulör. Köksskåp och arbetsbänkar med dagens standardhöjd platsbyggdes. Golvet fick mörkbrun linoleummatta och snickerierna målades i ljusgrå linoljefärg. Två gamla köksskåp fanns kvar. Det ena togs bort, men dörren återanvändes som dörr till den nya toaletten, och det andra flyttades till kammaren där det stått enligt en inventering som gjordes här på 1930-talet.

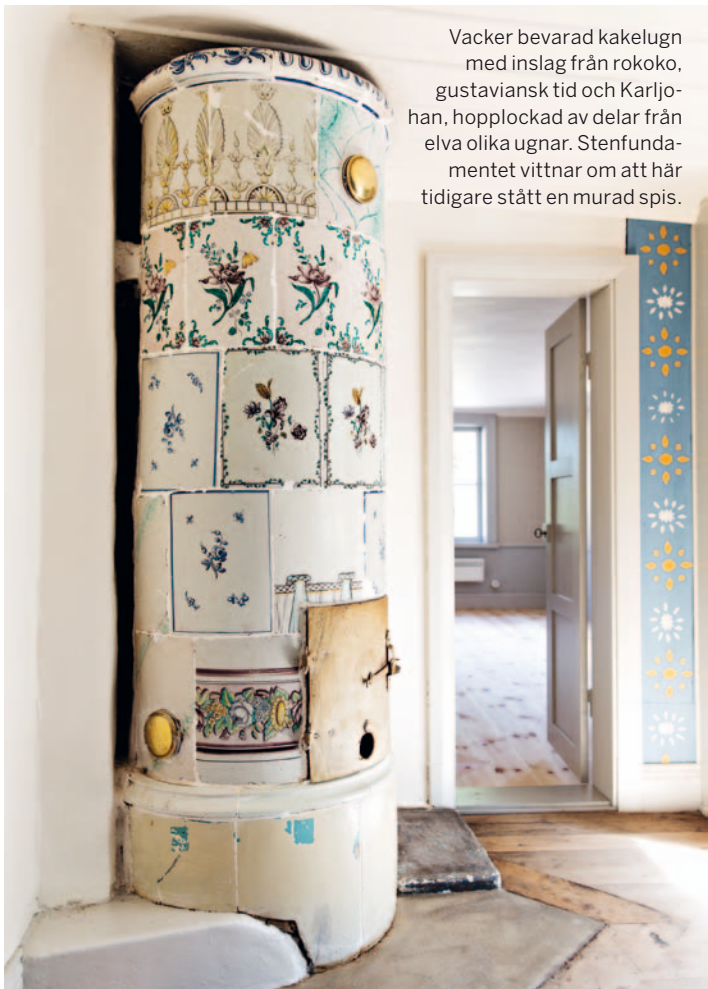
Vacker bevarad kakelugn med inslag från rokoko, gustaviansk tid och Karljohan, hopplockad av delar från elva olika ugnar. Stenfundamentet vittnar om att här tidigare stått en murad spis.

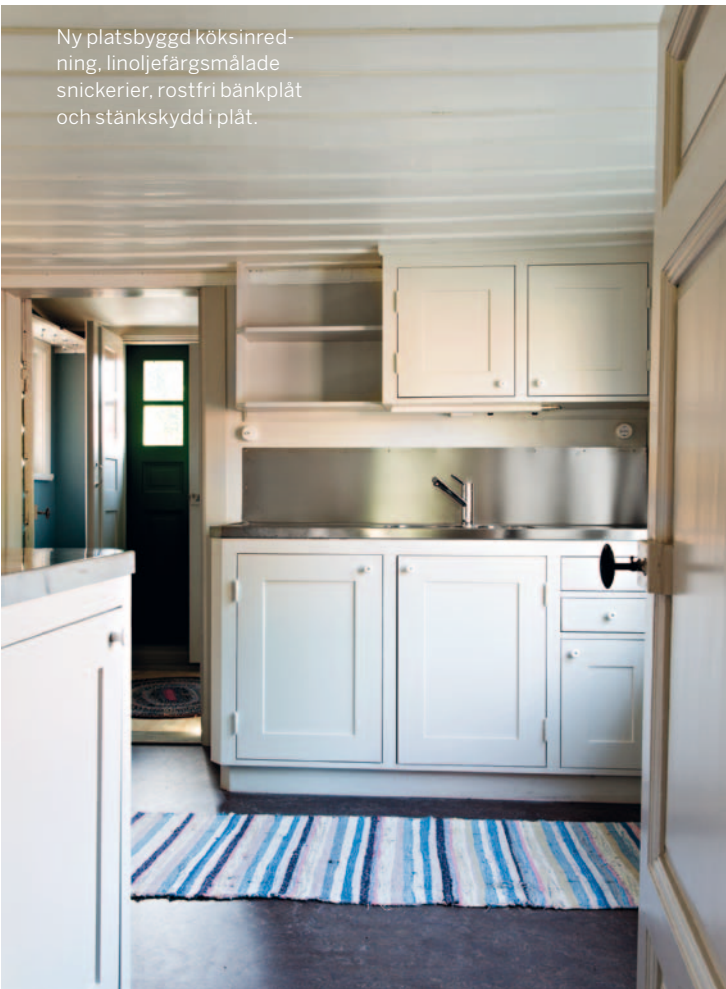
Ny platsbyggd köksinredning, linoljefärgsmålade snickerier, rostfri bänksplåt och stänkskydd i plåt.

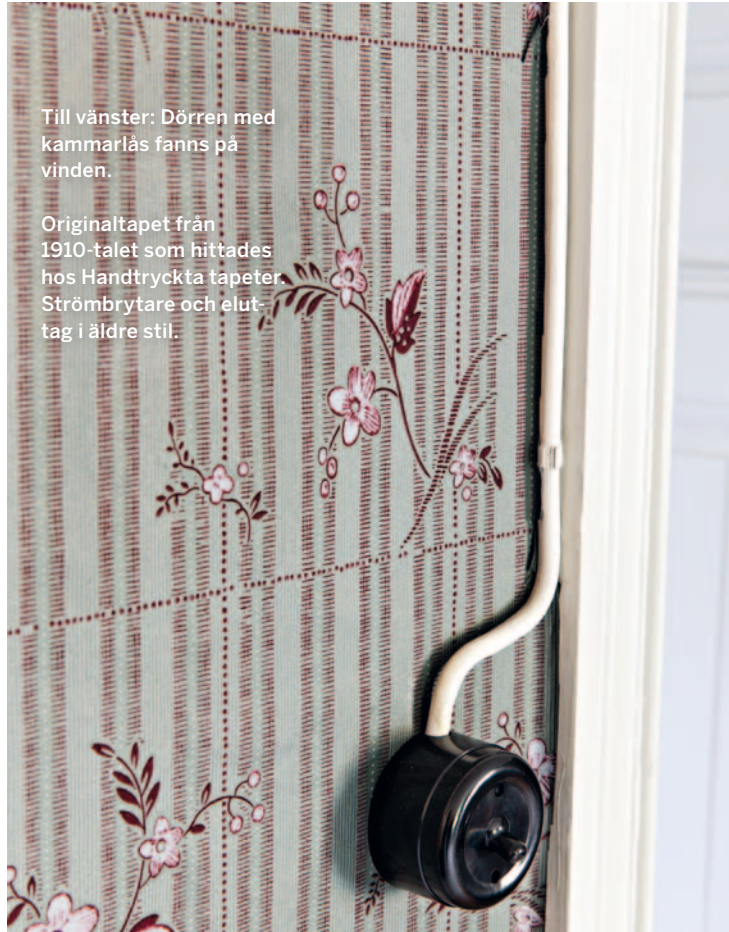
Originaltapet från 1910-talet som hittades hos Handtryckta tapeter. Strömbrytare och eluttag i äldre stil.

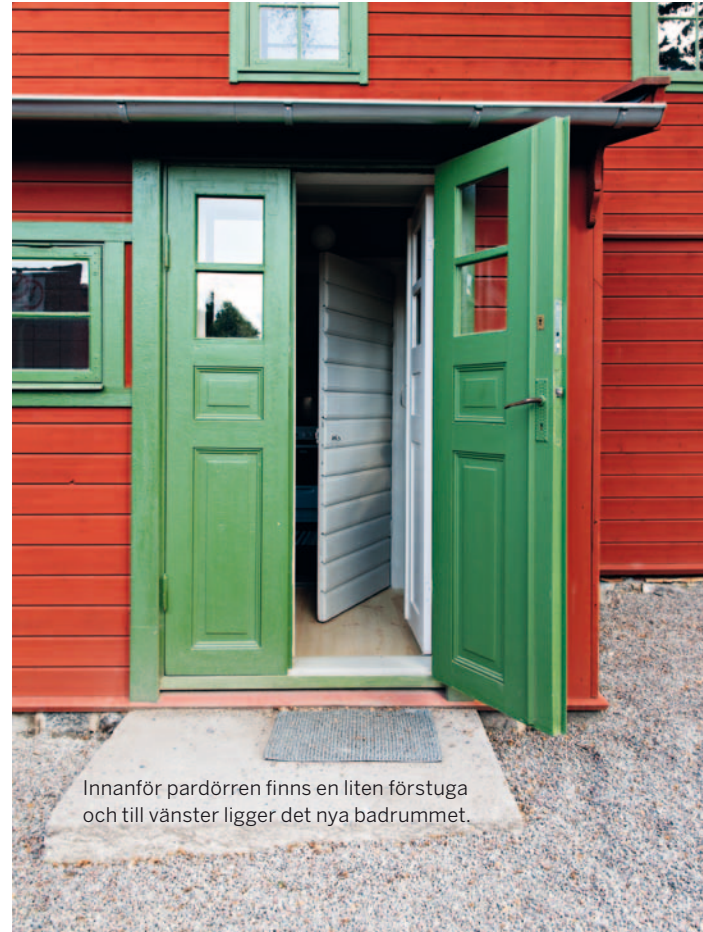
Innanför pardörren finns en liten förstuga och till vänster ligger det nya badrummet.

ett minimalt kaklat duschrum med toalett och handfat. På så vis blev ingreppen så små som möjligt.

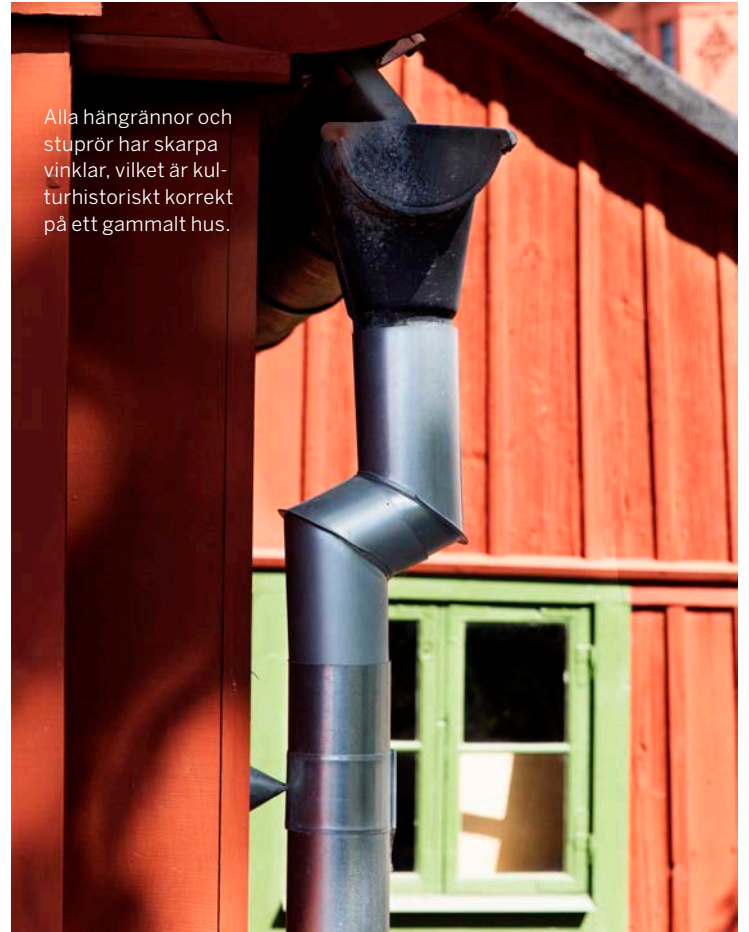
Alla hängrännor och stuprör har skarpa vinklar, vilket är kulturhistoriskt korrekt på ett gammalt hus.

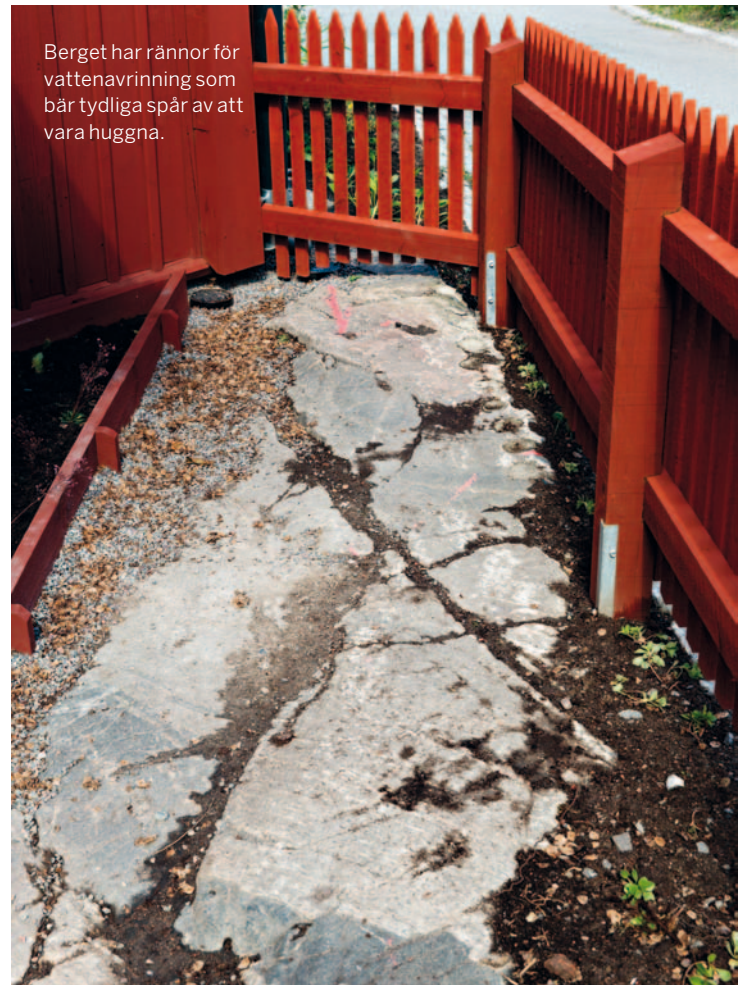
–Huset är byggt direkt på hälleberget och för att slippa vatten som rann under huset högg man rännor i berget där

Berget har rännor för vattenavrinning som bär tydliga spår av att vara huggna.

–Sedan gällde det att få bort vattnet och jorden som kommer rinnande. Vi valde att använda samma metod som på 1700-talet – vi sågade rännorna i berget ännu lite djupare så leds vattnet bort. Därpå grävde vi bort en del av jorden i trädgården så att nivån sänktes, och så byggde vi murar som håller framtida jord borta från huset.

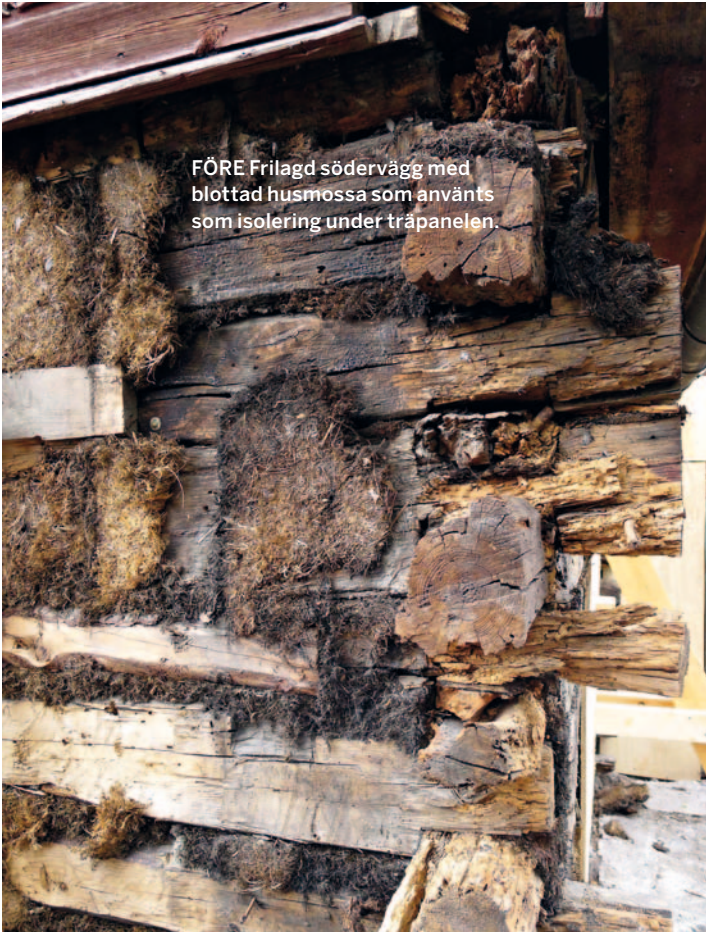
**FASADEN OCH FÖNSTREN** demonterades. Panelen utmed söderfasaden plockades ner och blottade torven som isolerat mot timmerväggen. På marken var det mycket vatten och när golven lyftes i rummen bekräftades misstankarna om rötskador orsakade av långvarig fukt. I kammaren låg ett betonggolv från tidigt 1930-tal och ovanpå det ett lager gullfiber med plast över, förmodligen från 1960-talet. Det ruttna golvet togs bort och på ena väggen hittades hussvamp som saneras.

**FÖRE** Frilagd södervägg med blottad husmossa som använts som isolering under träpanelen.

När vattnet var bortlett, hussvampen sanerad och timret bytt kunde man börja återställa ytskikten. Så mycket som möjligt återanvändes, till exempel paneler och fönster skrapades, kittades och målades.

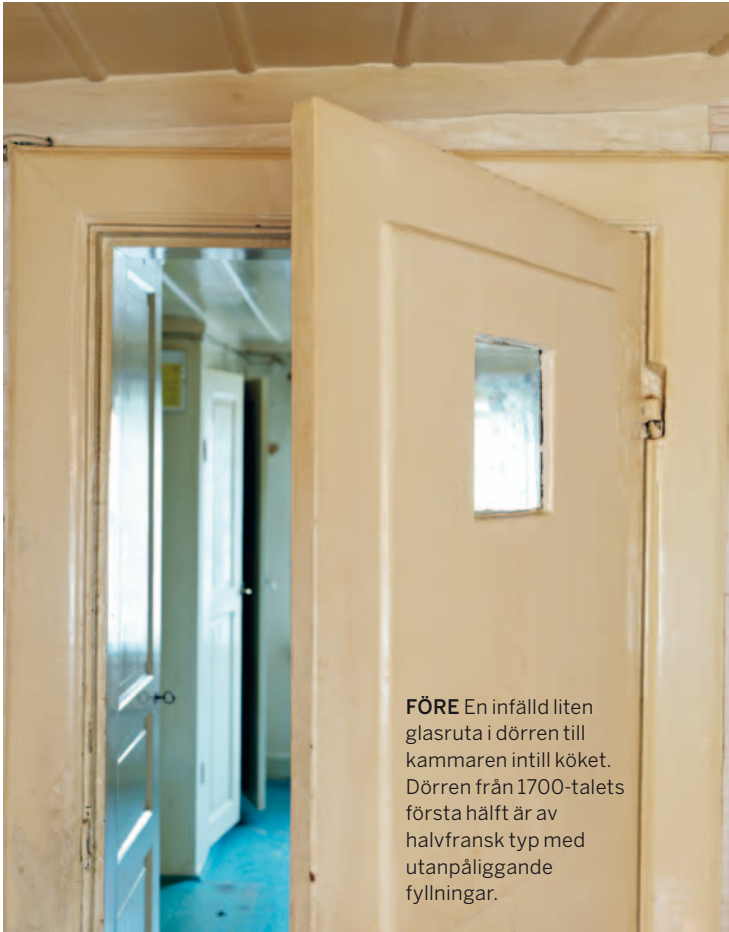
**FÖRE** En infälld liten glastruta i dörren till kammaren intill köket. Dörren från 1700-talets första hälft är av halvfransk typ med utanpåliggande fyllningar.

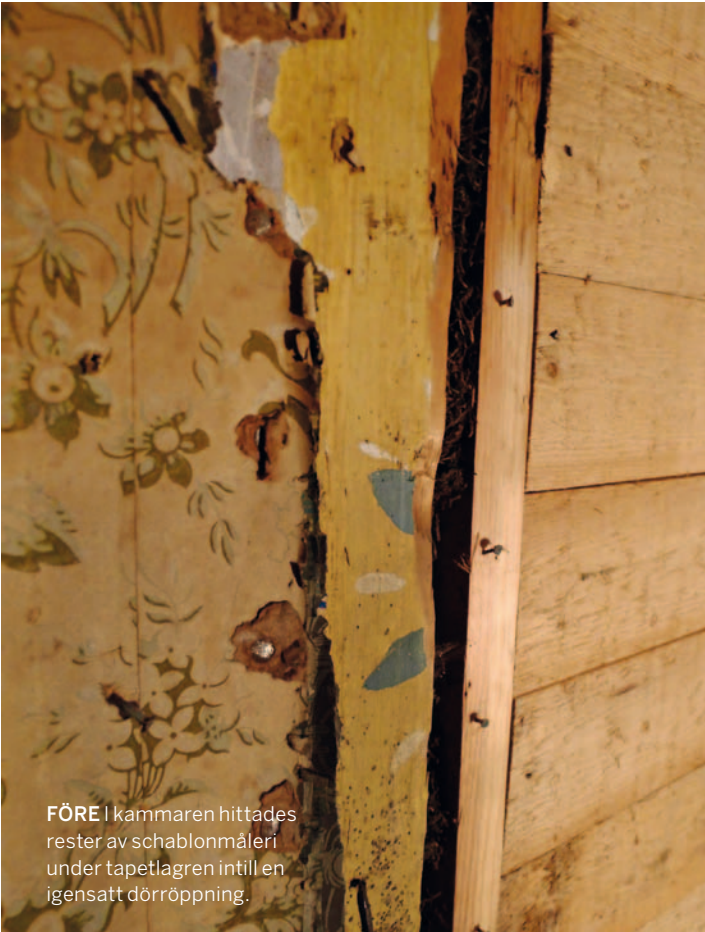
**FÖRE** I kammaren hittades rester av schablonmåleri under tapetlagren intill en igensatt dörröppning.

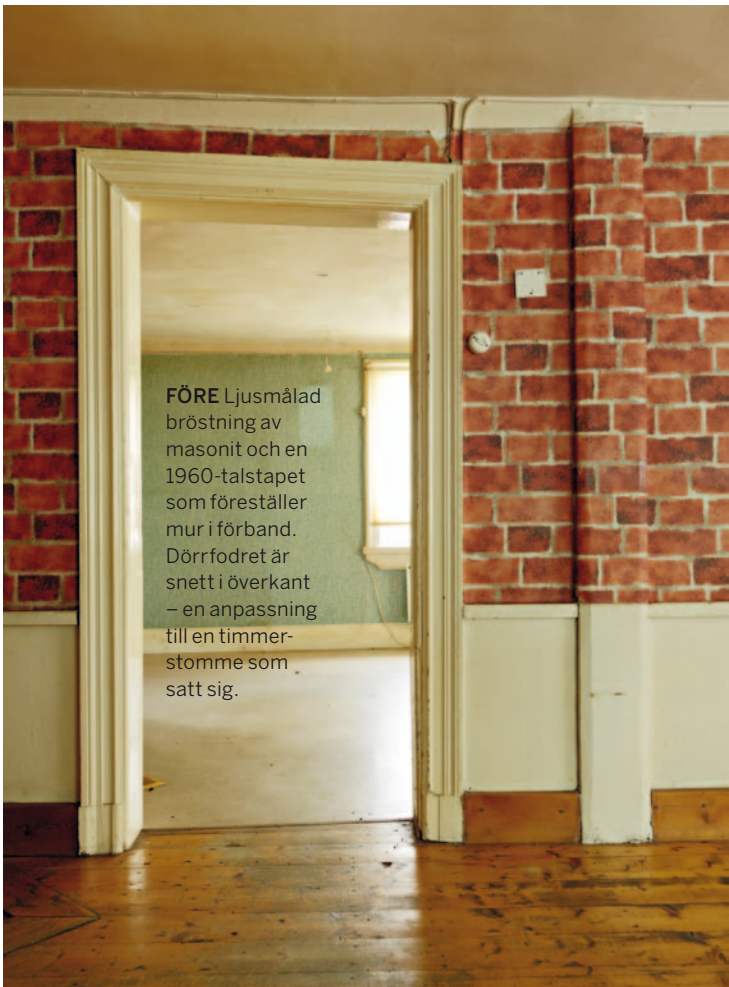
**FÖRE** Ljusmålad bröstning av masonit och en 1960-talstapet som föreställer mur i förband. Dörrfodret är snett i överkant – en anpassning till en timmerstomme som satt sig.

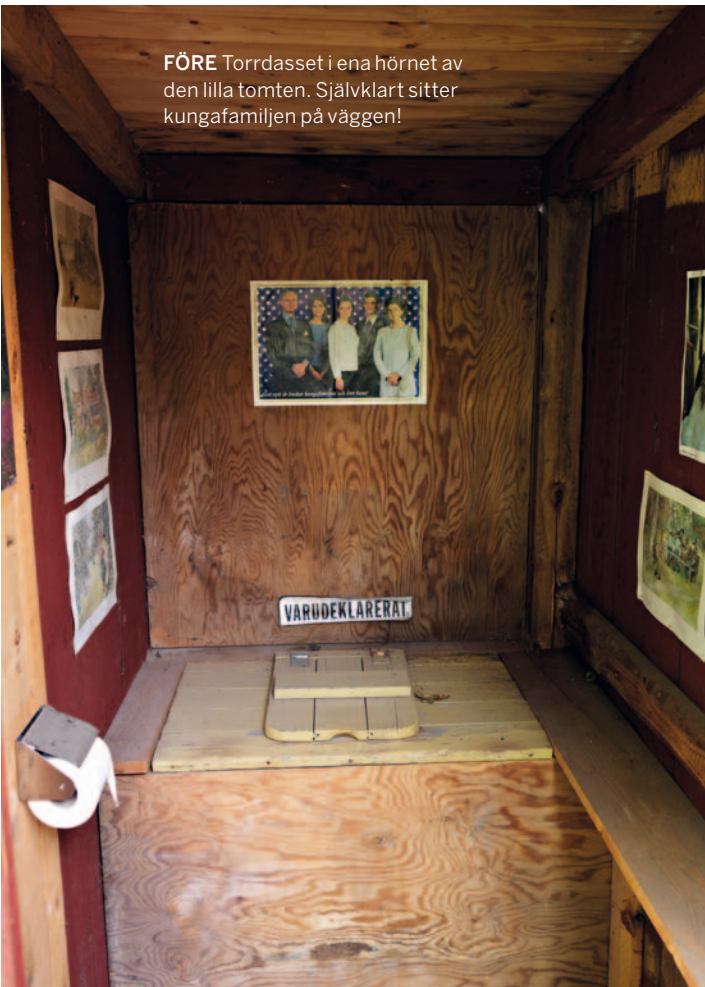
**FÖRE** Torrdasset i ena hörnet av den lilla tomten. Självklart sitter kungafamiljen på väggen!

Dasset från 1960-talet revs för att ge plats åt en byggnad med tvättstuga och toalett för hyresgästerna i ateljeerna tvärs över gatan. Också i trädgården har man lagt ner massor av engagemang med återskapade rabatter, ny stenläggning, murar och plank.

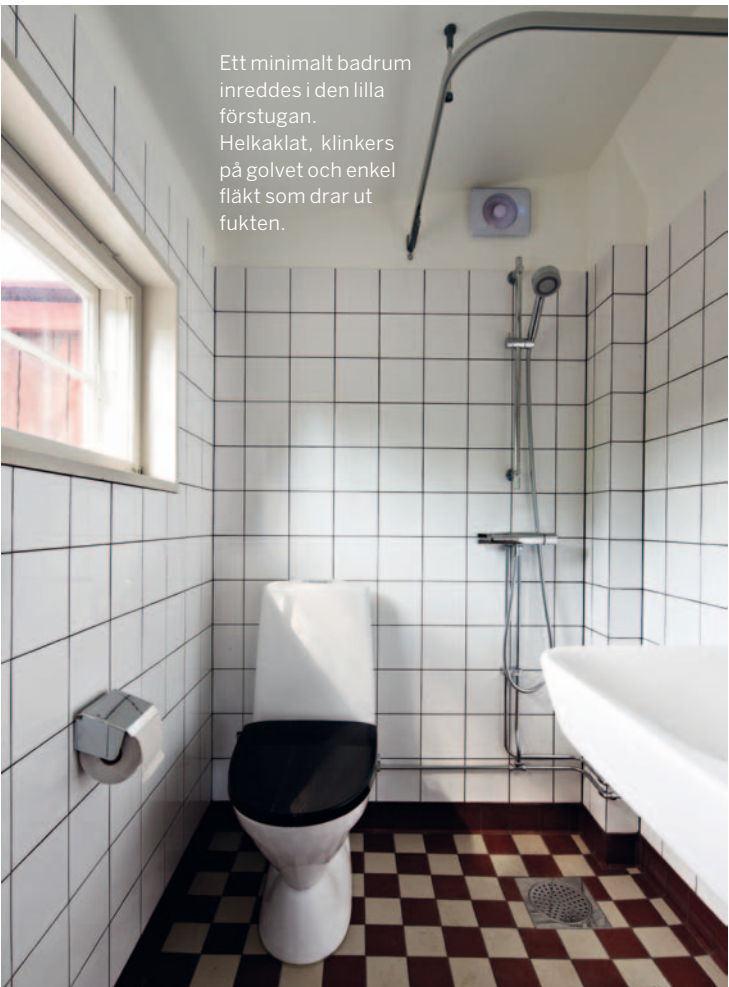
Ett minimalt badrum inreddes i den lilla förstugan. Helkaklat, klinkers på golvet och enkel fläkt som drar ut fukten.
